Efetividade de programa de controle de qualidade em mamografia para o Sistema Único de Saúde

Effectiveness of a quality control program in mammography for the Brazilian National Health System

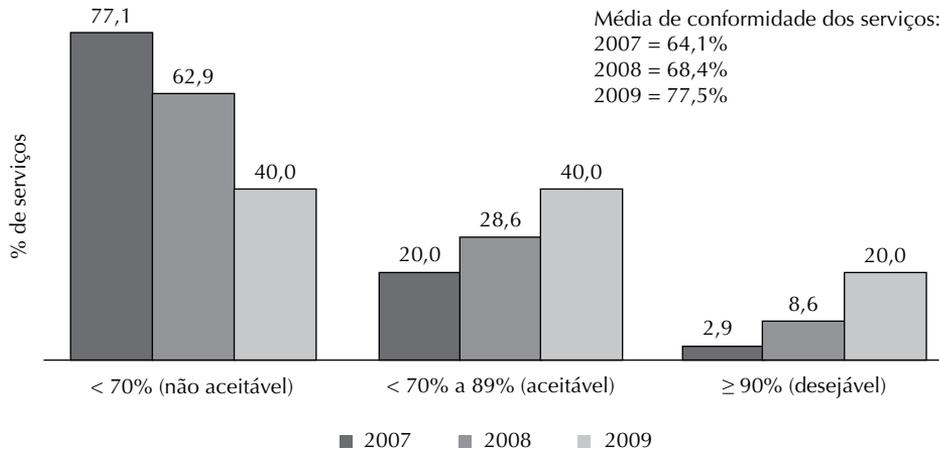
Figura 2. Percentual de conformidade dos parâmetros de desempenho dos equipamentos e materiais, de qualidade de imagem do simulador e da dose dos serviços de mamografia, segundo o ano de avaliação. Goiás, 2007 a 2009.

Cerca de 23% dos serviços apresentavam percentual de conformidade igual ou superior a 70% em 2007, considerado aceitável, passando para 60% em 2009

(Figura 2). Um serviço (3%) estava na classe desejável de conformidade em 2007, passando para três (9%) em 2008 e para seis (17%) em 2009. O percentual médio de conformidade dos serviços na primeira visita (2007) foi de 64,1% ($\pm 13,3\%$), ao passo que na segunda (2008) foi de 68,4% ($\pm 15,9\%$) e na terceira (2009), de 77,5% ($\pm 13,3\%$). A diferença entre as médias dos percentuais de conformidade dos serviços foi estatisticamente significativa entre a primeira e a terceira visitas ($p < 0,001$) e entre a segunda e a terceira visitas ($p = 0,004$).

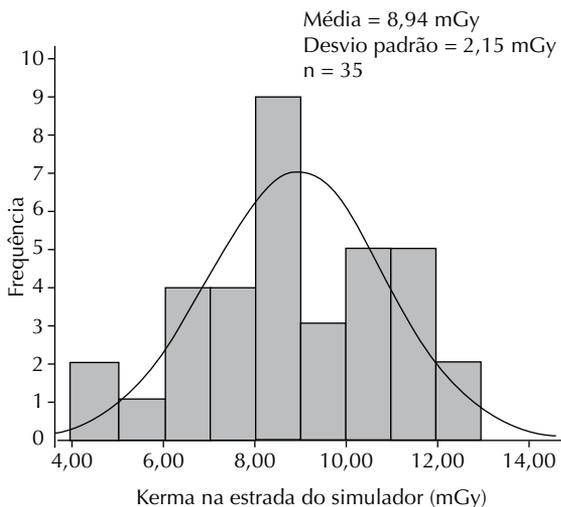
Aproximadamente 20% dos serviços avaliados em 2009 não estavam em conformidade com a faixa estabelecida para a dose adotada, que foi de 7 mGy a 13 mGy (Figura 3).

Figura 3. Dose medida na superfície do simulador (kerma de entrada) dos serviços de mamografia. Goiás, 2009.
