Efetividade de programa de controle de qualidade em mamografia para o Sistema Único de Saúde

Effectiveness of a quality control program in mammography for the Brazilian National Health System

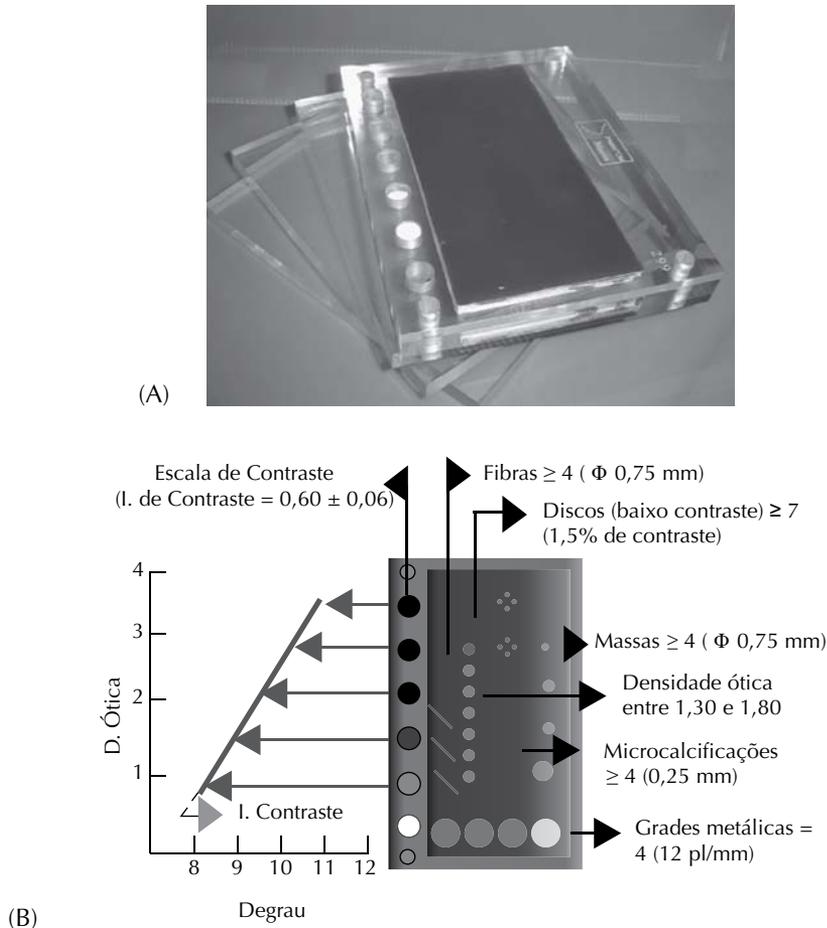
A dose e a qualidade da imagem foram avaliadas por meio de simulador radiográfico de mama³ (Figura 1A). Ele simula uma mama de 5,3 cm de espessura quando comprimida e com 50% de tecido adiposo e 50% de tecido fibroglandular. É composto de três placas de acrílico de 10 mm x 120 mm x 160 mm e uma placa de acrílico de 20 mm x 120 mm x 160 mm, a qual contém um corpo de cera de 5 mm x 70 mm x 140 mm e uma escala de degraus que produz cinco áreas de densidades óticas variadas, utilizada para a avaliação do contraste da imagem (Figura 1B). No corpo de cera, há quatro grades metálicas para a avaliação da resolução espacial da imagem; cinco grupos de microesferas de Al₂O₃, que simulam microcalcificações; oito discos de poliéster que simulam áreas de baixo contraste; seis fios de náilon que simulam tecidos fibrosos; e cinco calotas esféricas de náilon que simulam massas tumorais.

As imagens foram geradas nas mesmas condições em cada equipamento, com o simulador posicionado sobre a bandeja de suporte da mama, alinhado com o chassi na borda da parede torácica e o sensor do dispositivo do mamógrafo para o controle automático de exposição (CAE), ativado e posicionado sob o corpo central do simulador. A tensão selecionada para a exposição foi mantida constante em 28 kV em todos os serviços. Após a exposição, o filme foi revelado na processadora do serviço em condições normais de uso (Figura 1B).

Figura 1. A. Simulador radiográfico de mama; B. Imagem do simulador radiográfico de mama produzida nos serviços de mamografia.
